総務省 消防庁 消防技術政策室長 殿

シャープ株式会社
健康・環境システム事業本部
ランドリーシステム事業部
事業部長 林 一正

さて、弊社が1999年8月から2006年12月までに製造しました一部の全自動洗濯機におきまして、内部の電気部品の配線が断線し、稀に発火・発煙する恐れがあることが判明致しました。

社 告
リコール シャープ 全自動洗濯機
(無料点検・修理)

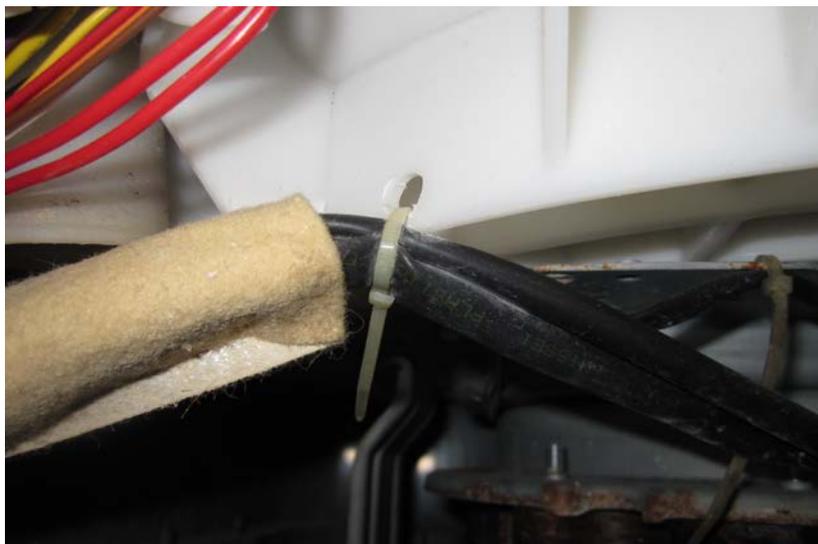
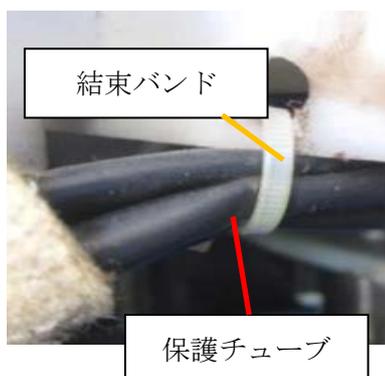
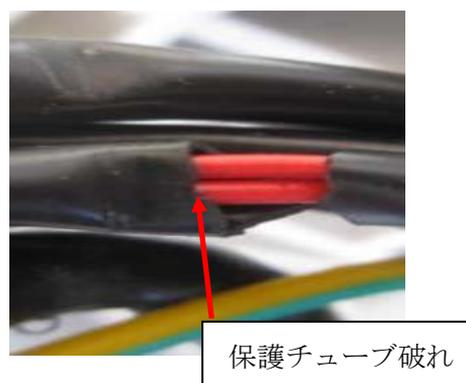
本体内部 [水槽底部のリード線結束部]

対象となる洗濯機は、「洗い・すすぎ」と「脱水」の動力を切り替える電気部品(クラッチソレノイド)のリード線が、水槽の下部に結束バンドで固定されています。

この結束部分の固定状態や洗濯機の設置環境による振動など様々な要因が重なり、リード線の保護チューブと結束バンドが擦れて、保護チューブが破損するケースがあります。さらに、保護チューブが破損することで露出したリード線自体の被覆が破れ、断線に至る場合があります。

この状態で、稀ではありますが断線部で放電が発生した場合、発火、水槽への類焼に至るものです。
